ESTADO DO RIO GRANDE DO SUL
CÂMARA MUNICIPAL DE OSÓRIO
GABINETE DO VER. DO PDT

PEDIDO DE INDICAÇÃO:
AUTOR: VER. MAICON DO PRADO
ENTRADA: 22/02/2021
ENVIADO POR:
RESPONDIDO: _____

Requer que seja reparado este cabo de alta tensão, localizado na praça João Carvalho no final da rua João Sarmiento de frente a BR 101 o mesmo foi danificado provavelmente pelo últimos ventos fortes, o cabo esta na iminência de arrebentar, podendo causar um acidente de graves proporções. O mesmo indica que se encontra energizado, pois passa energia ao poste na praça que se encontra com lâmpada acesa.

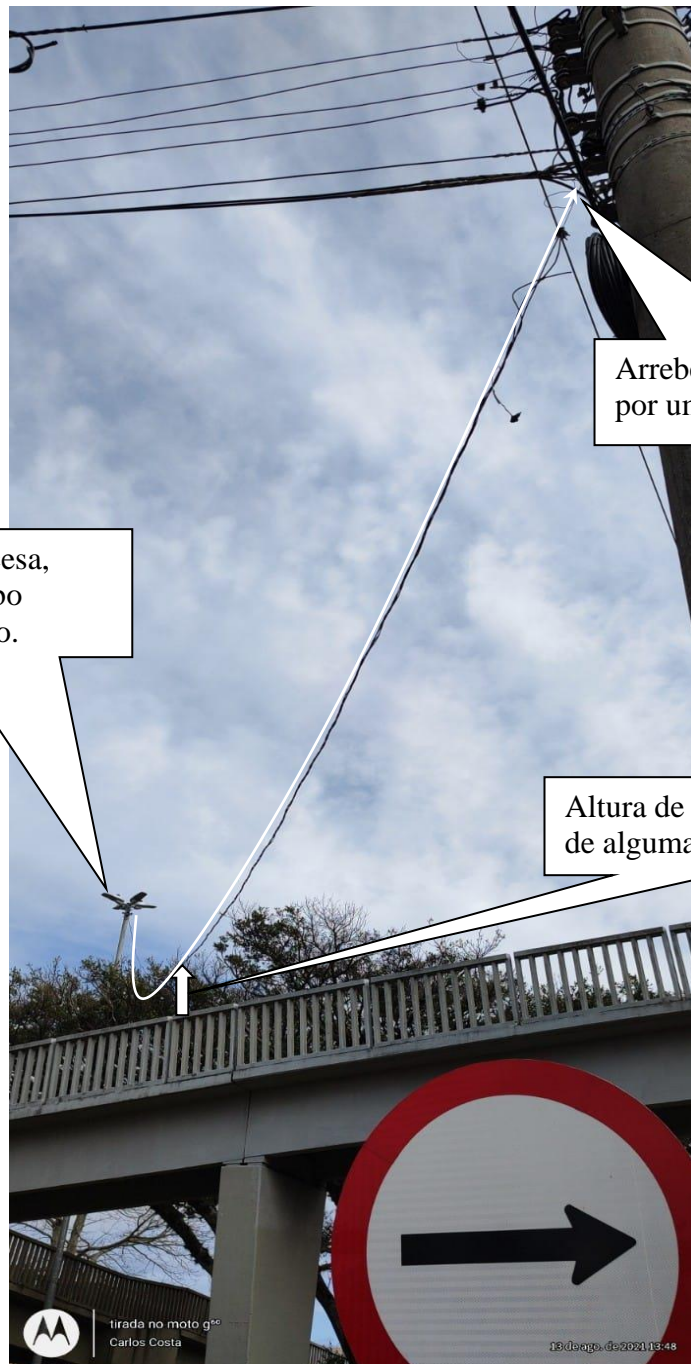
Poste com lâmpada acesa,
indicando que este cabo
encontra-se energizado.

Arrebitado, ainda resistindo
por uma parte muito fina

Altura de possível alcance
de alguma pessoa.

Um cabo de alta tensão esta na iminência de arrebentar requer atenção e conserto
IMEDIATEMENTE.
