PARECER TÉCNICO

RELATIVO AO SISTEMA DE ESGOTO DO

CONDOMÍNIO ATLÂNTICO VILLAS CLUB

Análise das inconformidades apontadas no Procedimento Preparatório – PP, nº 1.29.023.000016/2019-07, do Ministério Público Federal através da Procuradoria da República no Município de Capão da Canoa (TUTELA COLETIVA), relativas ao sistema de esgoto sanitário do Condomínio.

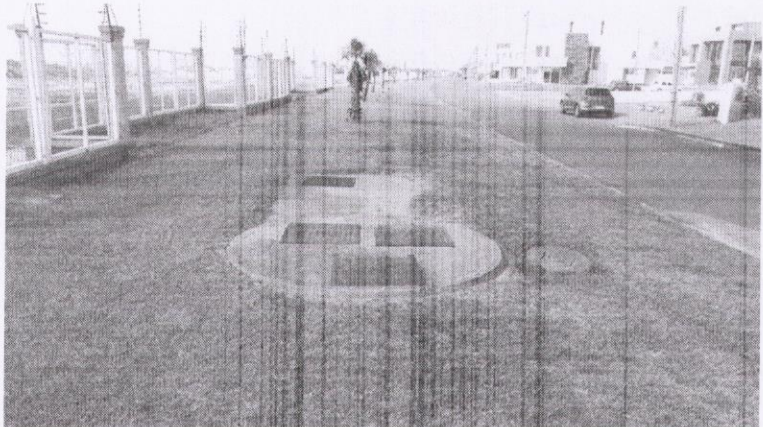
Todo o esgoto é destinado à Estação de Bombeamento de Esgoto (EBE - na beira da praia), a partir da qual o material é bombeado até a Estação de Tratamento (ETE após a estrada do mar). O sistema é complementado por uma chaminé de equilíbrio (elevatória) entre a EBE e a ETE. Neste local, existem relatos de extravasamento de esgoto conforme a denúncia feita ao MPF.

EBE - Estação de bombeamento de esgoto e chaminé de equilíbrio.
