ESTADO DO RIO GRANDE DO SUL  
PREFEITURA MUNICIPAL DE OSÓRIO  
SECRETARIA DE MEIO AMBIENTE E GESTÃO TERRITORIAL

## Relatório de Avaliação de Bens Imóveis

Terreno Urbano com Edificação - Fórum - Setor 110, Quadra 45, Lote 09

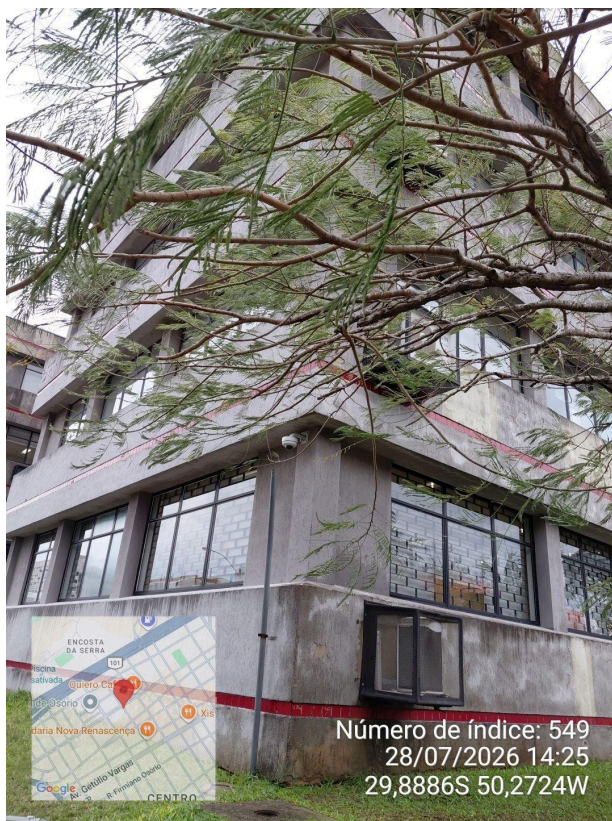
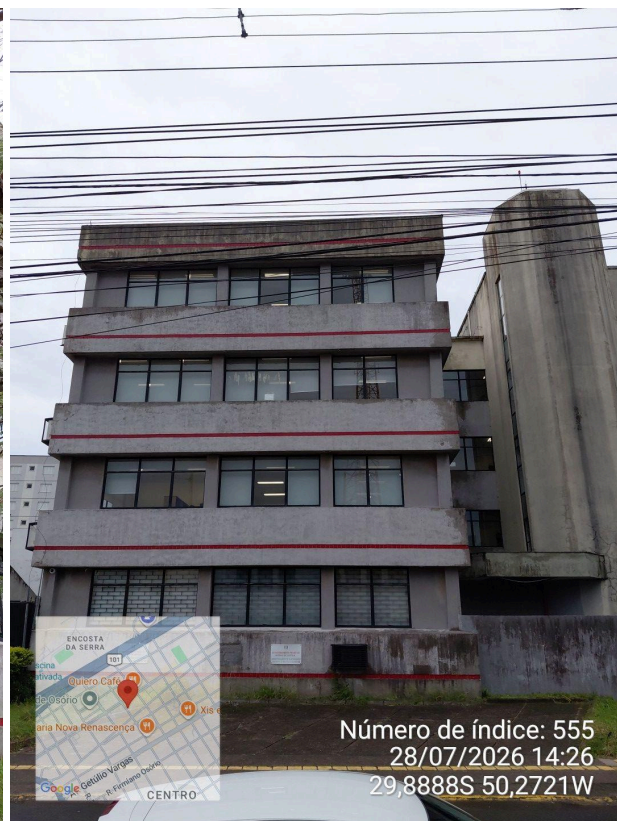
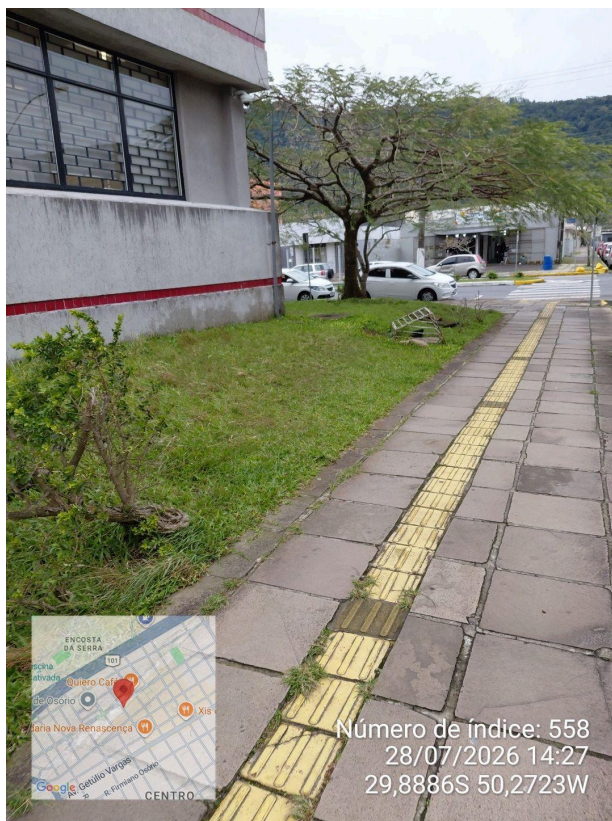
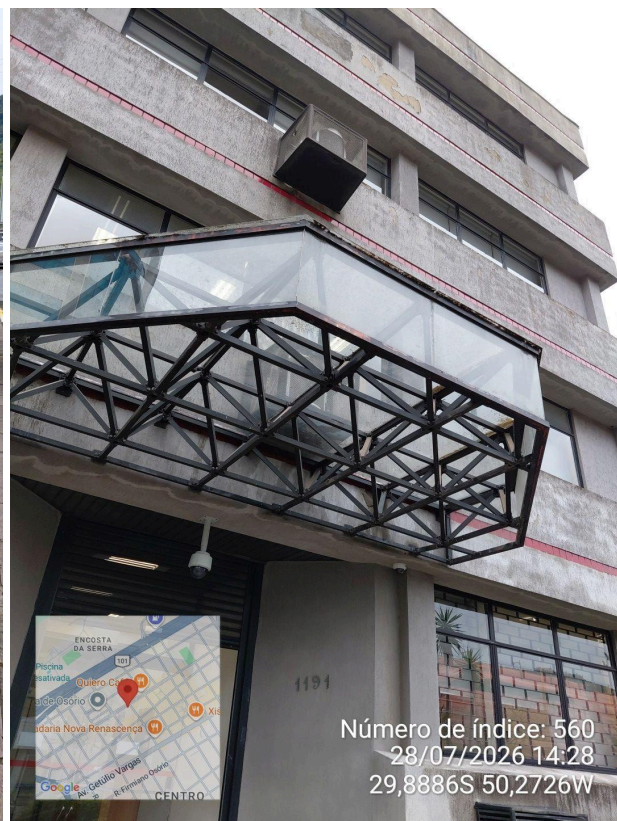
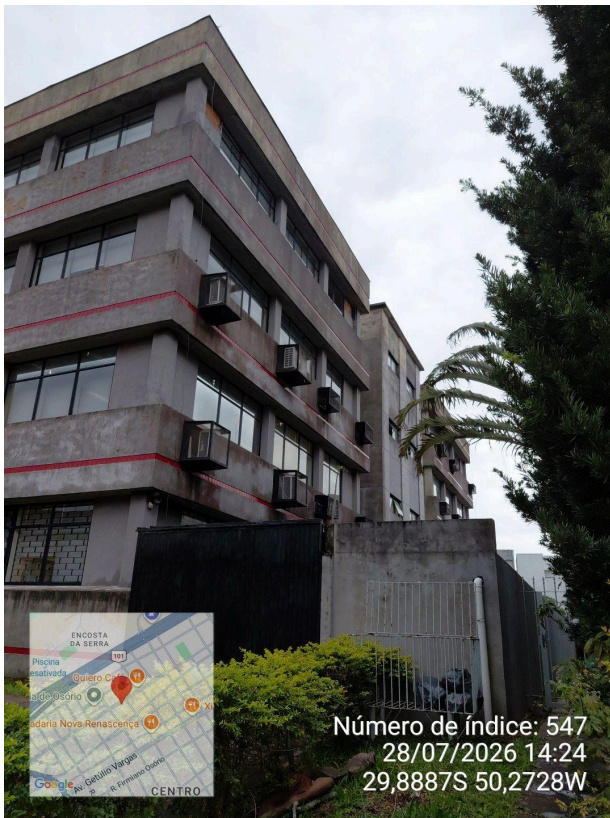
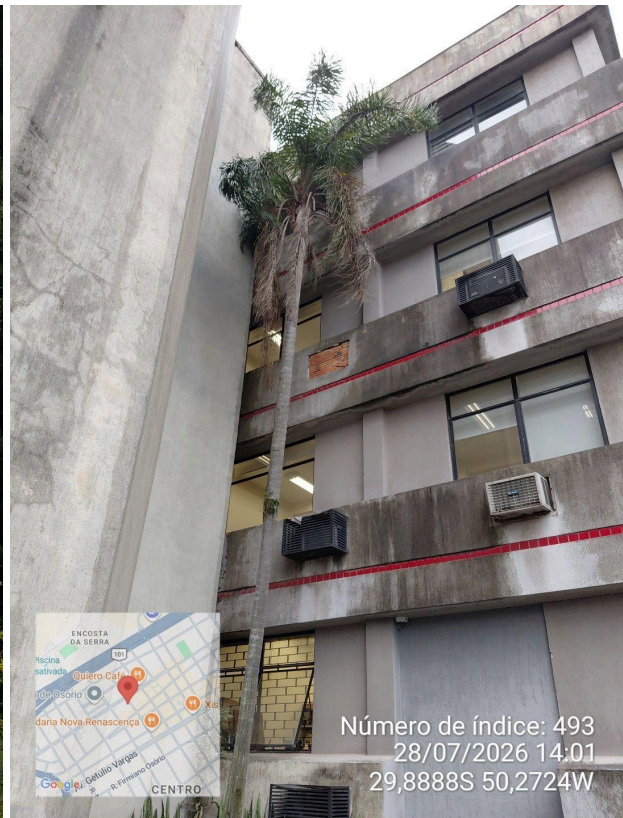
## Anexo Único - Registro Fotográfico

- Paredes e muros e seus revestimentos: examinando-se faces internas, o acabamento está em boa qualidade, exceto apenas no pavimento de cobertura e pontos isolados em outros pavimentos que apresentam descascamento devido a umidade; já as faces externas mostram desgaste natural do tempo e necessitam melhoria de sua aparência.

- Pisos e calçadas: pisos dos corredores apresentam algum desgaste; pisos internos (salas) estão em excelente qualidade, reformados há poucos anos; pavimentação externa em boa qualidade.

Em linhas gerais, a edificação apresenta ótimo estado de conservação, tendo sido realizada a devida manutenção. Foram observadas patologias superficiais e pontuais, relativas à aparência dos revestimentos de paredes e pisos, que não influenciam de forma significativa a avaliação do imóvel. No Anexo Único é apresentada uma seleção dos principais registros fotográficos obtidos na vistoria.
